ADRES	Brusselsestraat 95ab 6211 PC Maastricht
GEGEVENS	Objectnaam: Dansschool Bernaards Oorspronkelijke functie: woonhuis/dansschool Huidige functie: woonhuis
STATUS	Dominant bouwwerk
FOTO'S

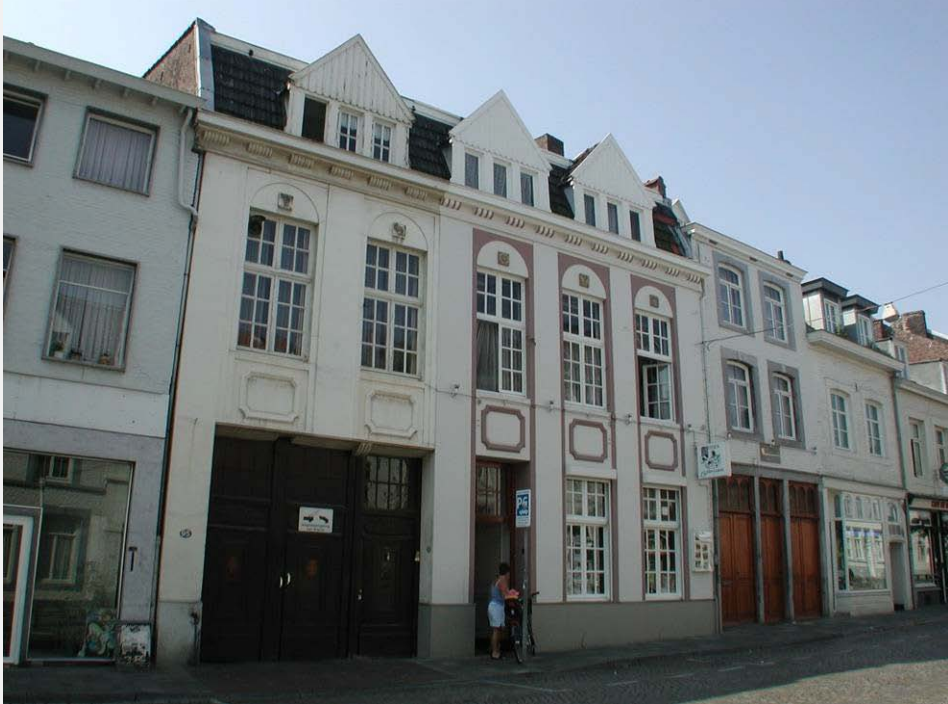
<p data-bbox="450 1211 790 1234"><i>De voorgevel van Brusselsestraat 95 AB</i></p>
OMSCHRIJVING	<p data-bbox="450 1279 568 1301">Inleiding</p> <p data-bbox="450 1312 1406 1402">Herenhuis met lijstgevel, gelegen binnen de bebouwde kom en binnen het beschermd stadsgezicht van Maastricht. De voorgevel is in 1911 verbouwd in een naar Art-Déco neigende stijl, naar een ontwerp van de Heerlense architect Theophile van Kan.</p> <p data-bbox="450 1435 611 1458">Beschrijving</p> <p data-bbox="450 1469 1406 1648">Tussenwoning met poortdoorgang, opgebouwd uit twee bouwlagen en een zolderverdieping onder een mansardedak dat gedekt is met grijze muldenpannen, waarbij aan de voorzijde van het pand drie brede originele dakkapellen zijn aangebracht. Deze dakkapellen hebben een beplanking in de geveltop en daaronder drie kleine raampjes, waarvan de linker nog de originele roedeverdeling heeft. Aan het dak bevindt zich een bakgoot met geprofileerde houten gootlijst op brede geprofileerde consoles.</p> <p data-bbox="450 1659 1406 2033">De voorgevel heeft vijf vensterassen en is geheel gestuct. De deuropening bevindt zich in het midden van het pand en deze bevat een (oorspronkelijke) houten deur met glaspanelen en bovenlicht. Links van de deur bevindt zich een houten poort met drie deuren met bovenlicht en bronzen leeuwenhoofden. Rechts van de toegangsdeur zijn twee hoge vensters met oorspronkelijke houten ramen met bovenlicht en openslaande raamvleugels. Het bovenlicht heeft een roedeverdeling in achten, de raamdelen hebben ieder een verdeling in zessen. Ze zijn voorzien van moderne rolluikkasten. De vensters zijn verbonden met die van de verdieping door middel van gestucte, terugliggende gevelvakken, die doorlopen tot onder de dakgoot. Onder de vensters van de verdieping zijn gestucte panelen aangebracht. Deze vensters hebben dezelfde ramen als op de begane grond. In de gestucte boogvelden boven de vensters zijn gestucte sierblokken aangebracht met plant- en dierenmotieven.</p>

<p>WAARDERING</p>	<p>Het bouwwerk is “dominant” gewaardeerd vanwege zijn historisch-ruimtelijke samenhang en architectuurhistorische en meer in het bijzonder omdat:</p> <ul style="list-style-type: none"> • het object deel uit maakt van een historische middeleeuwse stedenbouwkundige structuur van de binnenstad, waarvan de oorspronkelijke ruimtelijke structuur nog herkenbaar aanwezig is. • het object onderdeel is van en ondersteunend is aan een straatwand met voorgevels uit verschillende bouwperiodes, die een eenheid vormt door maatvoering en ritmering. • het object architectuurhistorische betekenis heeft vanwege de esthetische kwaliteit van het bijzondere ontwerp. • het ontwerp een hoge mate van architectonische gaafheid bezit. • de vormgeving van de voorgevel behoort tot het oeuvre van een opmerkelijke architect, Theophile van Kan. • het een bijzondere detaillering en bijzondere ornamenten heeft in het sierstucwerk. <p>Waardevolle elementen die bijdragen aan bovengenoemde waardering zijn onder andere:</p> <ul style="list-style-type: none"> • het sierstucwerk met panelen, sierstenen en bogen • de originele voordeur en poortdeuren met leeuwenkoppen • de originele ramen • de decoratieve gootlijst • de originele dakkapellen

<p>RICHTLIJNEN</p>	<p>Algemeen:</p> <ul style="list-style-type: none"> • Voor de algemene richtlijnen voor dominante en kenmerkende panden, alsmede de waardevolle cultuurhistorische elementen, zie paragraaf 2.1 van dit rapport. • Voor de algemene richtlijnen voor onderhoud en wijzigingen in cultuurhistorische attentiegebieden en beschermde stadsgezichten, zie paragraaf 2.3 van dit rapport. <p>Objectgericht:</p> <ul style="list-style-type: none"> • De rolluikkasten op de begane grond doen afbreuk aan de oorspronkelijke karakteristiek van de gevel; bij voorkeur vervangen door interne zonwering. • Het is wenselijk de kleurstelling voor de gehele gevel gelijk maken; door het huidige verschil in kleurstelling tussen beide helften is de eenheid van de gevel minder zichtbaar. • De spotjes op de gevel en de bedrading hiervan doen afbreuk aan het gevelbeeld. Bij voorkeur verwijderen.
